RAPORT KOŃCOWY BATTERY CARE SYSTEM (BCS)

WYBRANY PAKIET: FULL SERVICE
 STANDARD

ZLECENIE 2020/07/21

Specyfikacja baterii	Wartość
Typ baterii	6PzS690Ah
Pojemność	690 Ah
Napięcie znamionowe	48 V
Ilość ogniw	40

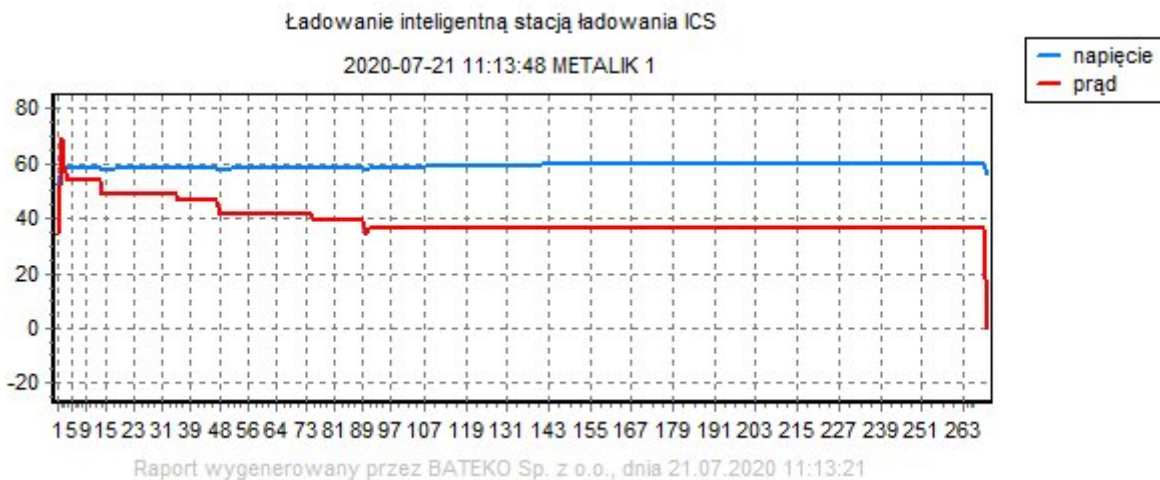
ŁADOWANIE WSTĘPNE PRZY UŻYCIU POWERIN STACJA ŁADUJĄCA MVD

Czas trwania: 4 godzin 30 minut
Naładowano: 178 Ah

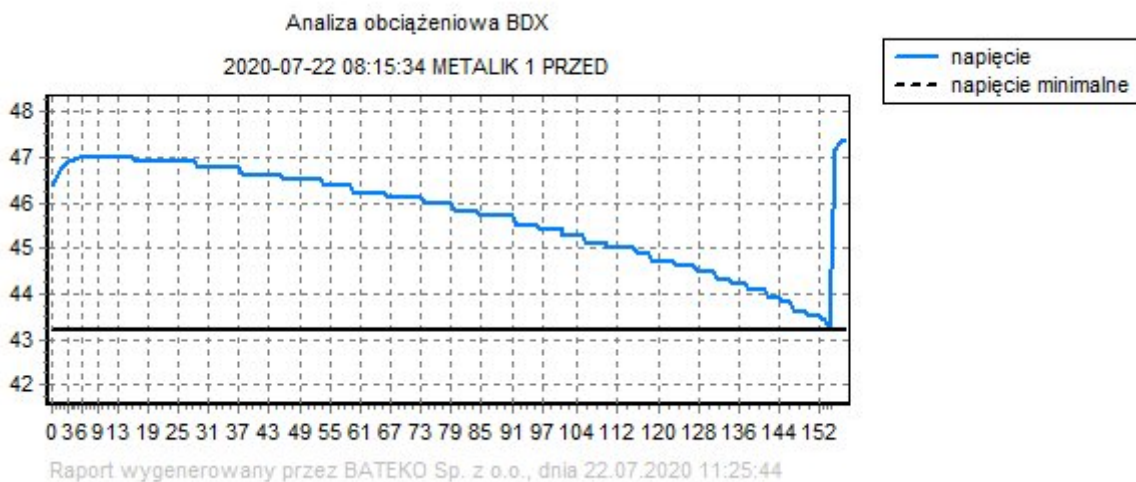
BADANIE POJEMNOŚCI FAKTYCZNEJ PRZY UŻYCIU POWERIN BDX 200A

Czas trwania: 2 godzin 35 minut
Rozładowano: 353 Ah
Po badaniu dokonano pełnego ładowania baterii.

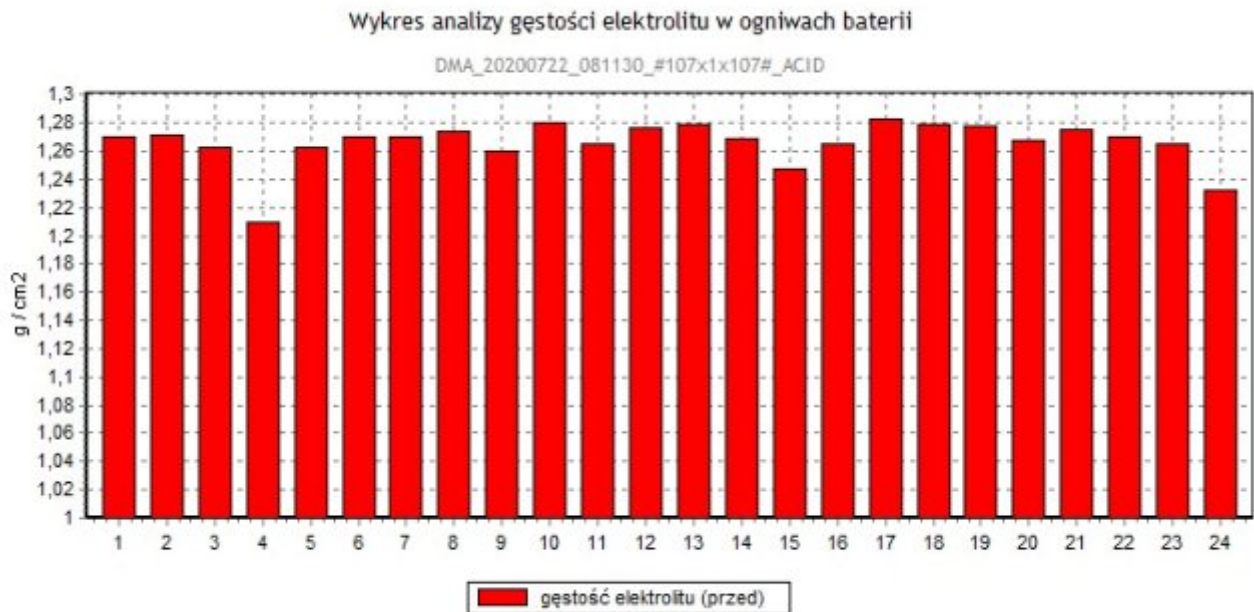
BADANIE GĘSTOŚCI ELEKTROLITU PRZY UŻYCIU POWERIN ED-7 SYSTEMU ELEKTRONICZNEJ REGULACJI ELEKTROLITU

Badanie ujawniło prawdopodobnych 39 uszkodzonych ogniw.

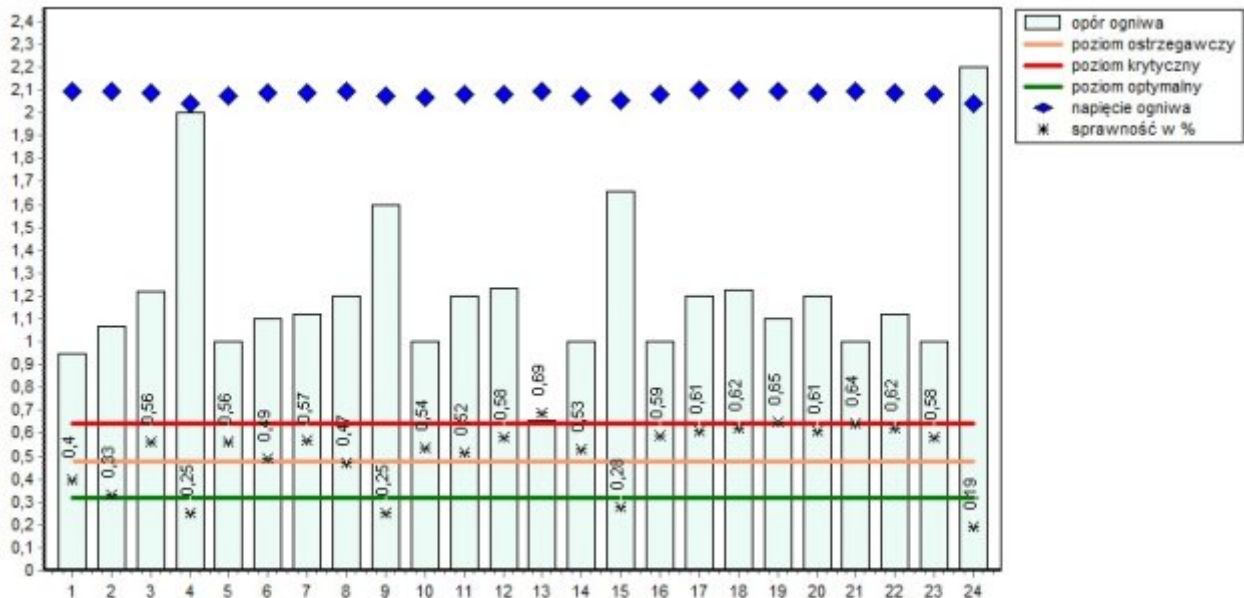
BADANIE POZIOMU REZYSTANCJI OGNIW PRZY UŻYCIU POWERIN BT-18

Badanie ujawniło prawdopodobnych 39 uszkodzonych ogniw.
 Sprawność ogniwa rozumiana, jako fizyczny stan płyt ogniwa wyrażony w procentach.

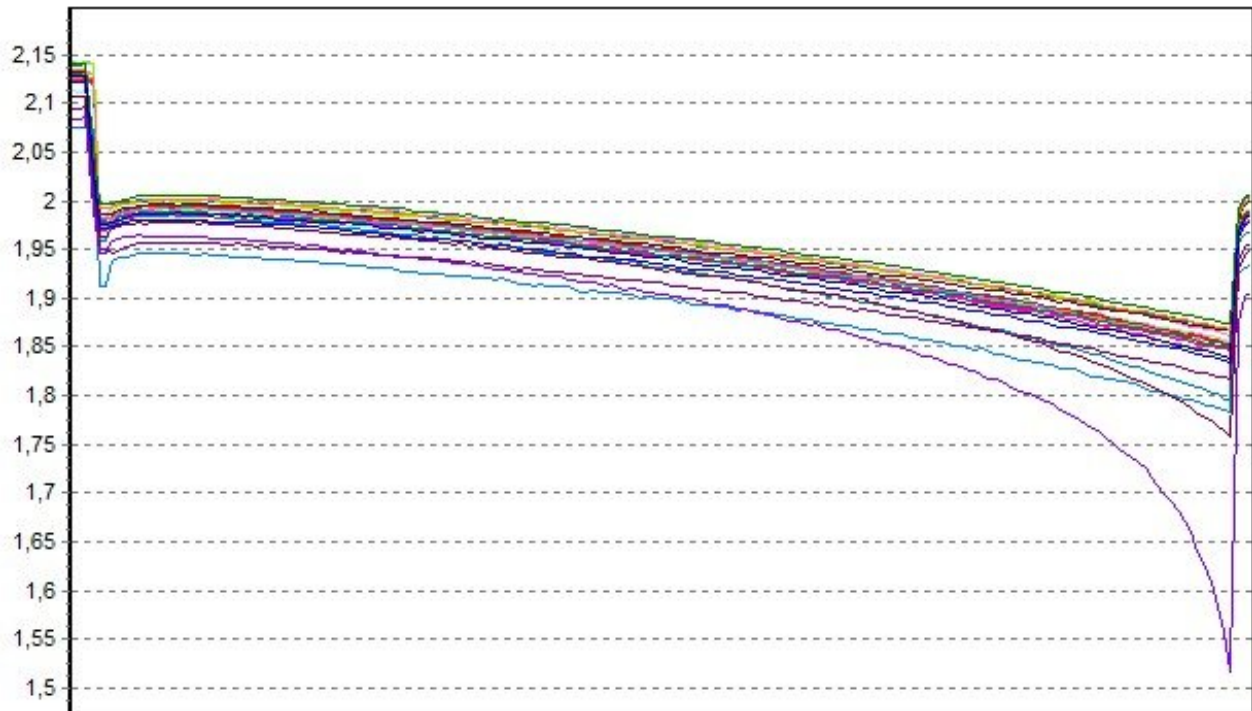
Wykres napięć ogniów baterii

Badanie ujawniło 20 uszkodzonych ogniów.

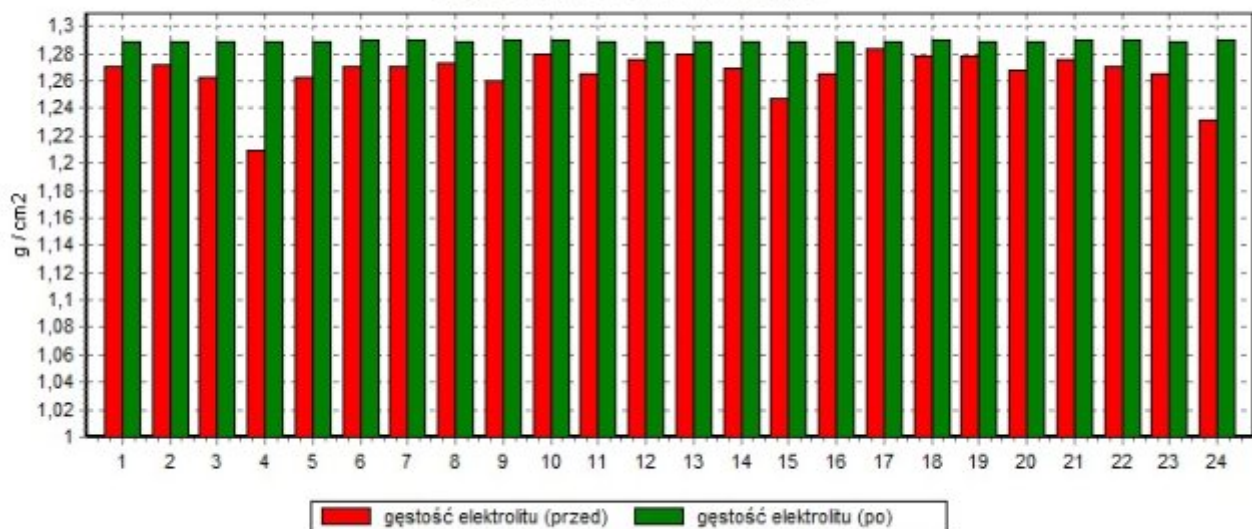
Wykres analizy gęstości elektrolitu w ogniwach baterii

Część ogniw nadal posiada stężenie elektrolitu na niewłaściwym poziomie.

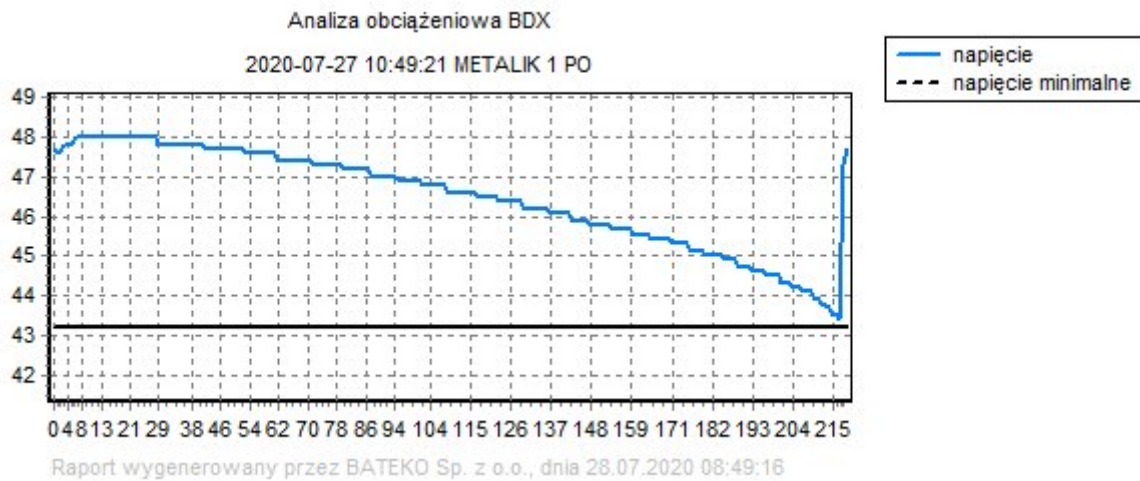
BADANIE POJEMNOŚCI FAKTYCZNEJ PRZY UŻYCIU POWERIN BDX 200A

Czas trwania: 3 godzin 37 minut

Rozładowano: 495 Ah

Odzyskano 142 Ah w procesie Battery Care System.

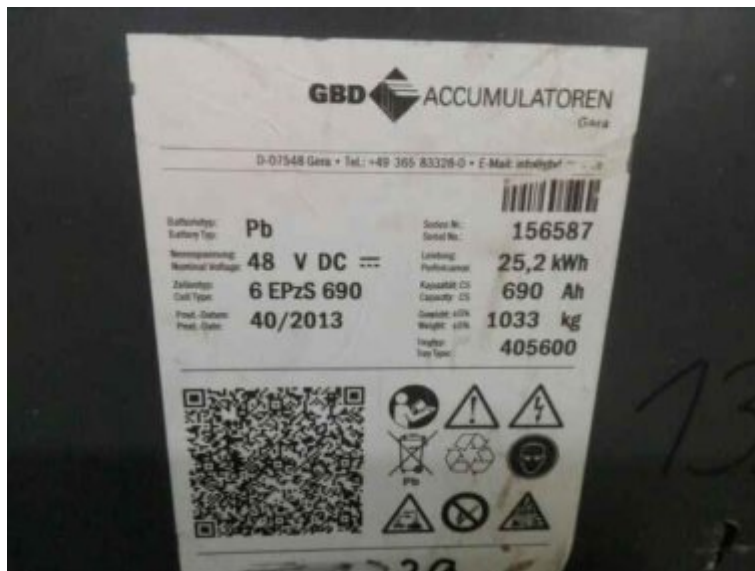
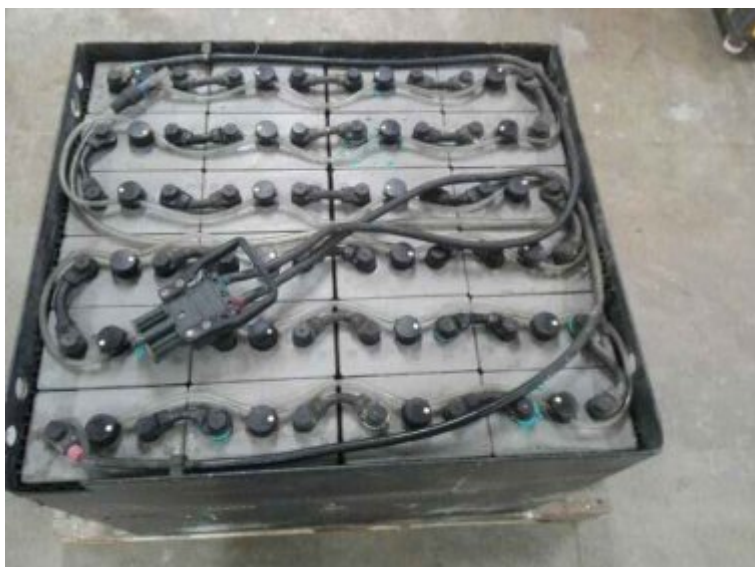
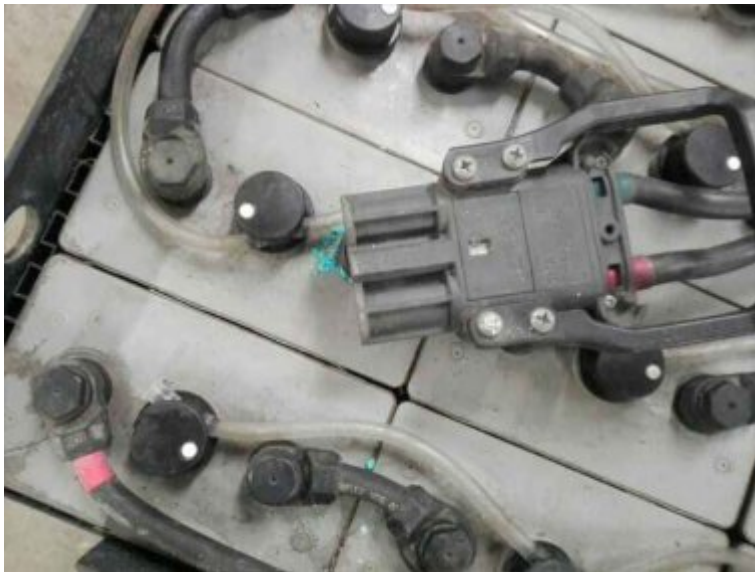
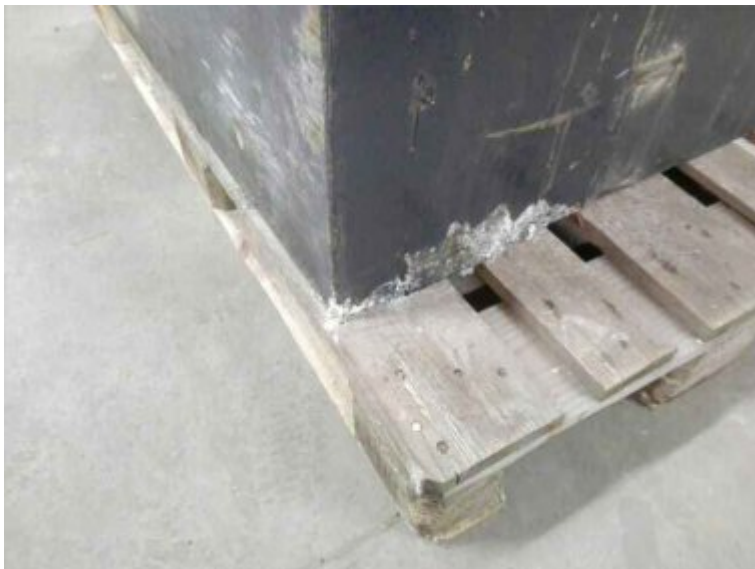
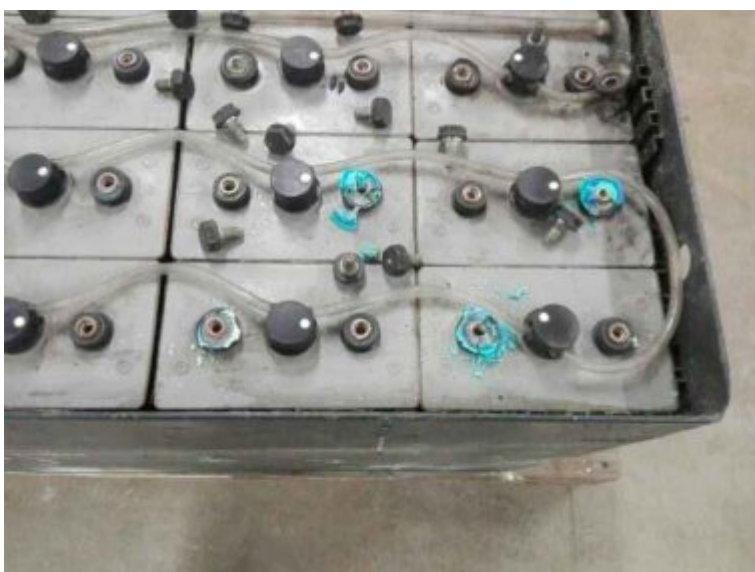
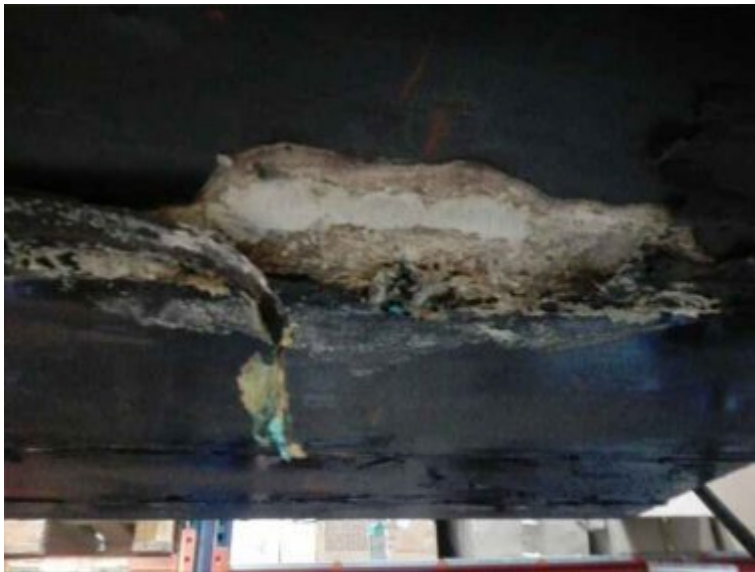
7. DOKUMENTACJA FOTOGRAFICZNA

Bateria przybyła do zakładu uszkodzona, konieczna była jej naprawa przed badaniami wstępnymi. Łączniki i śruby są zaśniedziałe. W baterii stosowane są łączniki różnego typu. Bateria przybyła do zakładu rozładowana. Skrzynia baterii uszkodzona i wymaga wymiany. Wykryto uszkodzone ogniwa wymagające naprawy. Izolacja obudowy nieprawidłowa. Napięcie na obudowie, bateria wymaga odkwaszenia. Zauważono uszkodzone łączniki pomiędzy ogniwami. Słupki ogniw zostały wyciśnięte i są skorodowane, wymagają naprawy..

Zakończono usługę Battery Care System, cały proces przebiegał 156 godzin. W wyniku procesu wymieniono wadliwe elementy składowe baterii i odsiarczono ogniwa, co spowodowało zmniejszenie oporu wewnętrznego ogniw i w rezultacie zmniejszy ilość energii koniecznej do ich naładowania. Sprawność baterii została podniesiona z 64% do 90%, czyli w procesie odzyskano 142 Ah, co przełoży się pozytywnie na czas pracy wózka. Po zakończeniu procesu bateria została naładowana do pełna.
