RAPORT KOŃCOWY BATTERY CARE SYSTEM (BCS)

WYBRANY PAKIET: FULL SERVICE
 STANDARD

ZLECENIE 2020/07/21

Specyfikacja baterii	Wartość
Typ baterii	6PzS690Ah
Pojemność	690 Ah
Napięcie znamionowe	48 V
Ilość ogniw	40

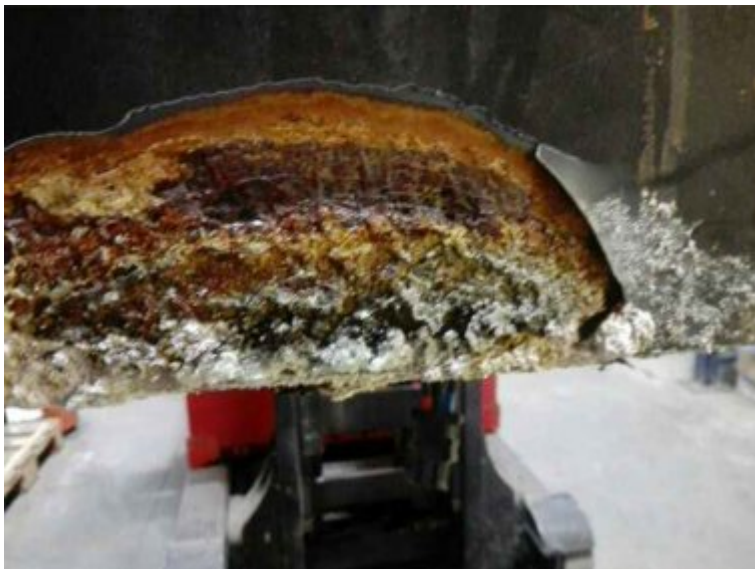
Bateria przybyła do zakładu uszkodzona, konieczna była jej naprawa przed badaniami wstępnymi. Łączniki i śruby są zaśniedziałe. W baterii stosowane są łączniki różnego typu. Bateria przybyła do zakładu rozładowana. Skrzynia baterii uszkodzona i wymaga wymiany. Wykryto uszkodzone ogniwa wymagające naprawy. Izolacja obudowy nieprawidłowa. Napięcie na obudowie, bateria wymaga odkwaszenia. Zauważono uszkodzone łączniki pomiędzy ogniwami. Słupki ogniw zostały wyciśnięte i są skorodowane, wymagają naprawy..
